## 擁壁について②

令和8年9月21日に台風25号の影響で東京都目黒区東山1丁目の住宅街で擁壁と法面が崩壊しました。今、擁壁の安全性が注目されています。どんな点に注意したらいいのでしょうか？主な注意点をまとめてみました。（神奈川県HPより）

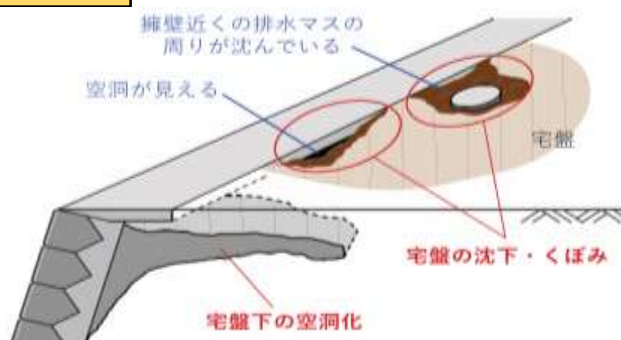
### 宅盤の沈下・くぼみ・空洞はないか？

宅盤の擁壁の近くに沈下・くぼみが見られる場合は雨水と一緒に土砂が流されている可能性があります。また、擁壁の近くの地盤に固い棒を突き刺した際、すっと棒が入ると中が空洞になっている可能性がありますので要注意です。

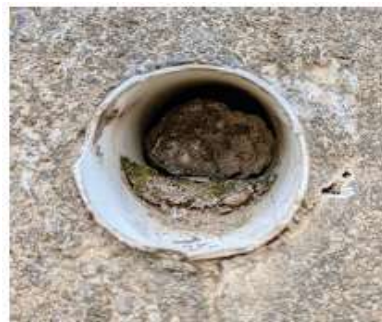
### 水抜き穴はあるか？詰まりはないか？

水抜き宅盤内の地下水を排水する重要な役割があります。水抜き穴の詰まりは排水を阻害する恐れがあります。土砂がある場合は宅盤の土砂が少しずつ流れ出ている可能性があります。水抜き穴に空き缶やゴミがある場合は撤去するようにしましょう。
